**SISTEMAZIONI  
IN AMBITO  
FLUVIALE**

*Corso di Zurzach (Svizzera)*

A cura di Associazione Italiana  
per l'Ingegneria Naturalistica -  
A.I.P.I.N.

**Scheda n. 2**

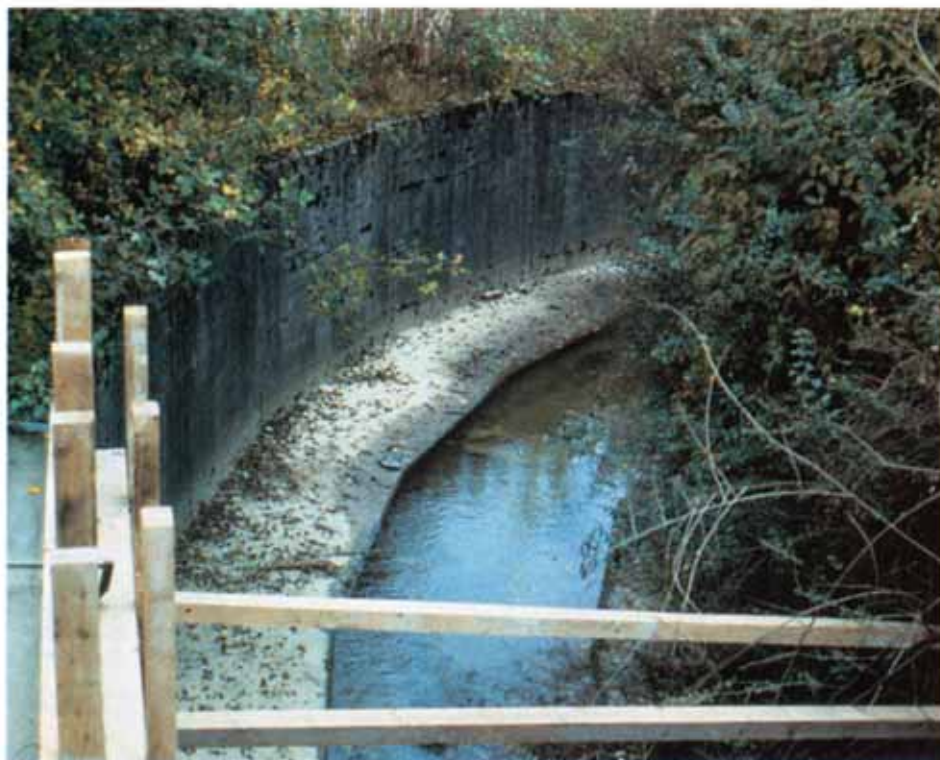
*Alveo del corso d'acqua non ancora rinaturato.*

| <b>Descrizione dell'intervento:</b> | l'intervento, datato, ha riguardato negli anni passati il progressivo innalzamento degli argini, realizzati con pietre irregolari poste al piede a contatto con l'acqua. L'esigenza di ridurre sempre di più la larghezza dell'alveo, unita alla sedimentazione naturale, aveva determinato la necessità di costruire argini sempre più alti, al punto che il torrente scorreva in alveo pensile. Il progetto realizzato successivamente ha previsto l'abbassamento degli argini e il loro raccordo morfologico con il piano di campagna e l'allargamento della sezione. |

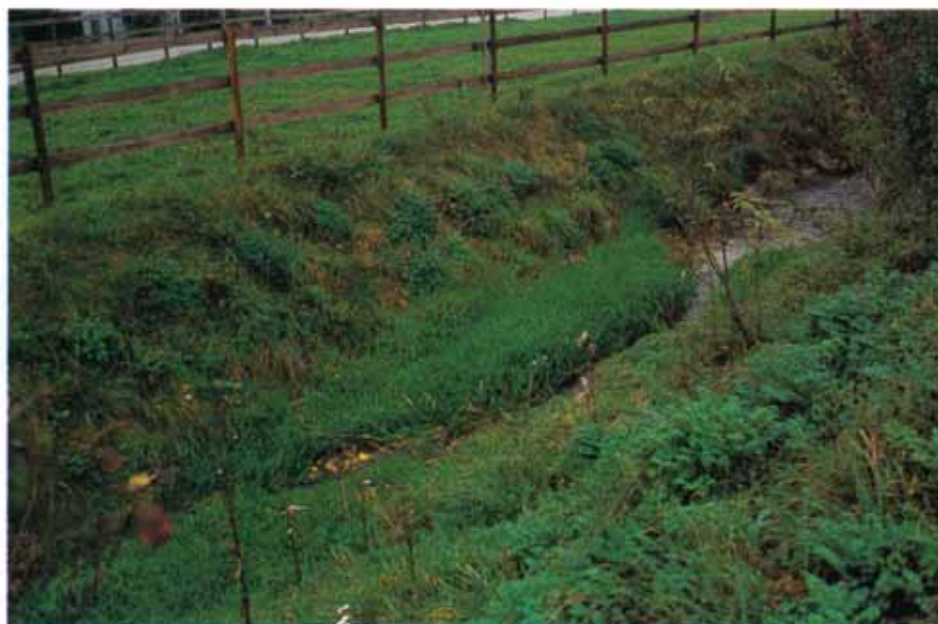
*Alveo del corso d'acqua rinaturato.*

| <b>Soluzioni progettuali specifiche:</b> | sono state realizzate piccole rampe a blocchi con buche a valle delle cascatelle. Inoltre la costituzione di aree, quasi piane, costituite da ghiaia fine, sono utili per la sopravvivenza e la propagazione della microfauna. |
